**Studio delle patine del  
monumento dedicato a “Santo  
Oronzo”, Lecce, mediante  
fluorescenza a raggi X**

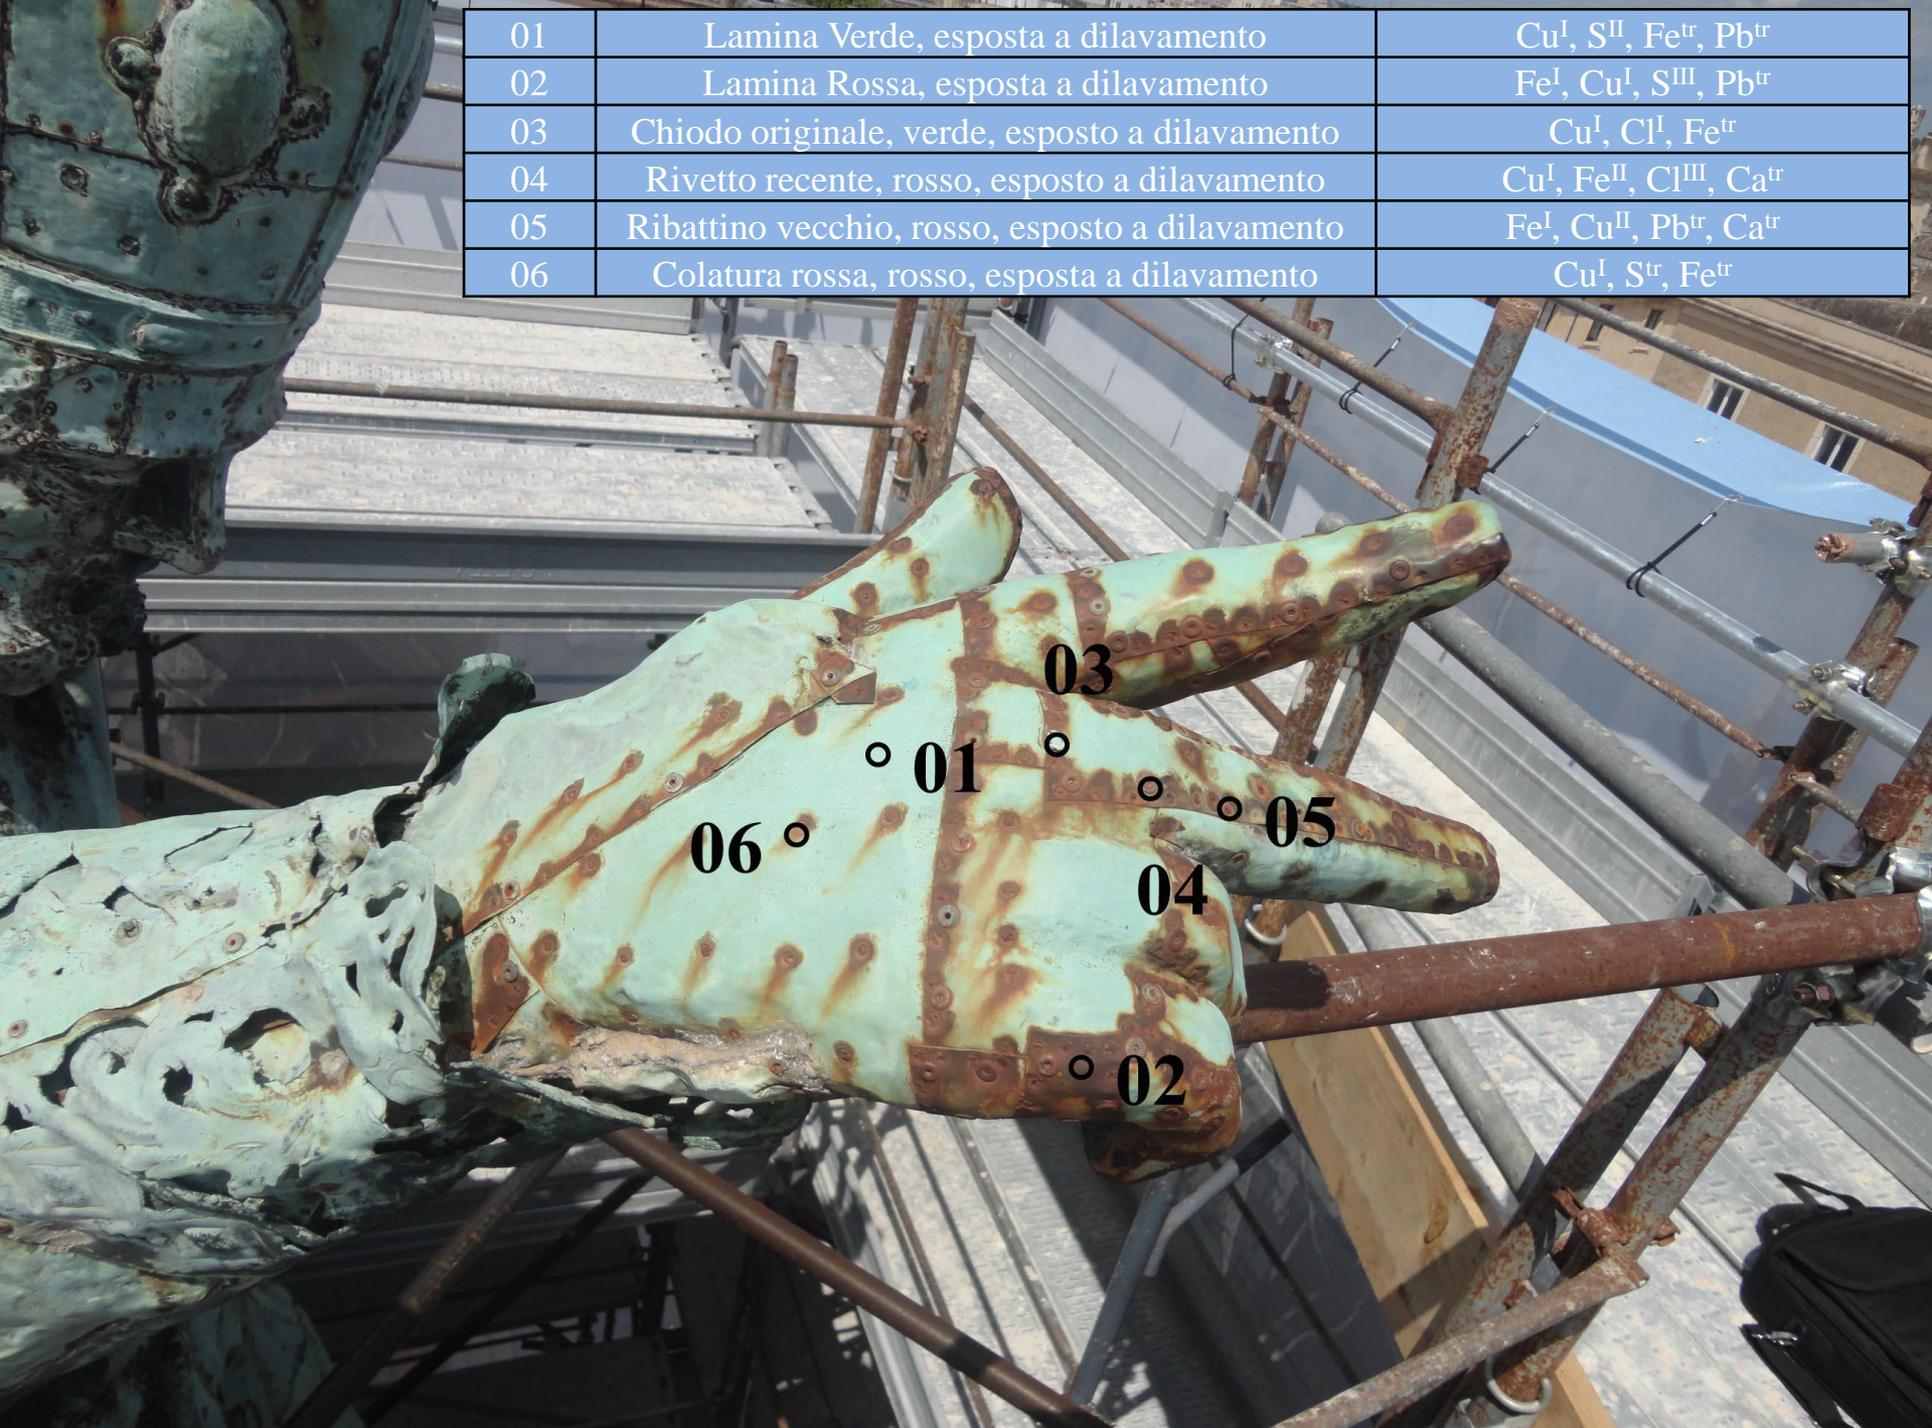
01	Lamina Verde, esposta a dilavamento	Cu <sup>I</sup> , S <sup>II</sup> , Fe <sup>tr</sup> , Pb <sup>tr</sup>
02	Lamina Rossa, esposta a dilavamento	Fe <sup>I</sup> , Cu <sup>I</sup> , S <sup>III</sup> , Pb <sup>tr</sup>
03	Chiodo originale, verde, esposto a dilavamento	Cu <sup>I</sup> , Cl <sup>I</sup> , Fe <sup>tr</sup>
04	Rivetto recente, rosso, esposto a dilavamento	Cu <sup>I</sup> , Fe <sup>II</sup> , Cl <sup>III</sup> , Ca <sup>tr</sup>
05	Ribattino vecchio, rosso, esposto a dilavamento	Fe <sup>I</sup> , Cu <sup>II</sup> , Pb <sup>tr</sup> , Ca <sup>tr</sup>
06	Colatura rossa, rosso, esposta a dilavamento	Cu <sup>I</sup> , S <sup>tr</sup> , Fe <sup>tr</sup>

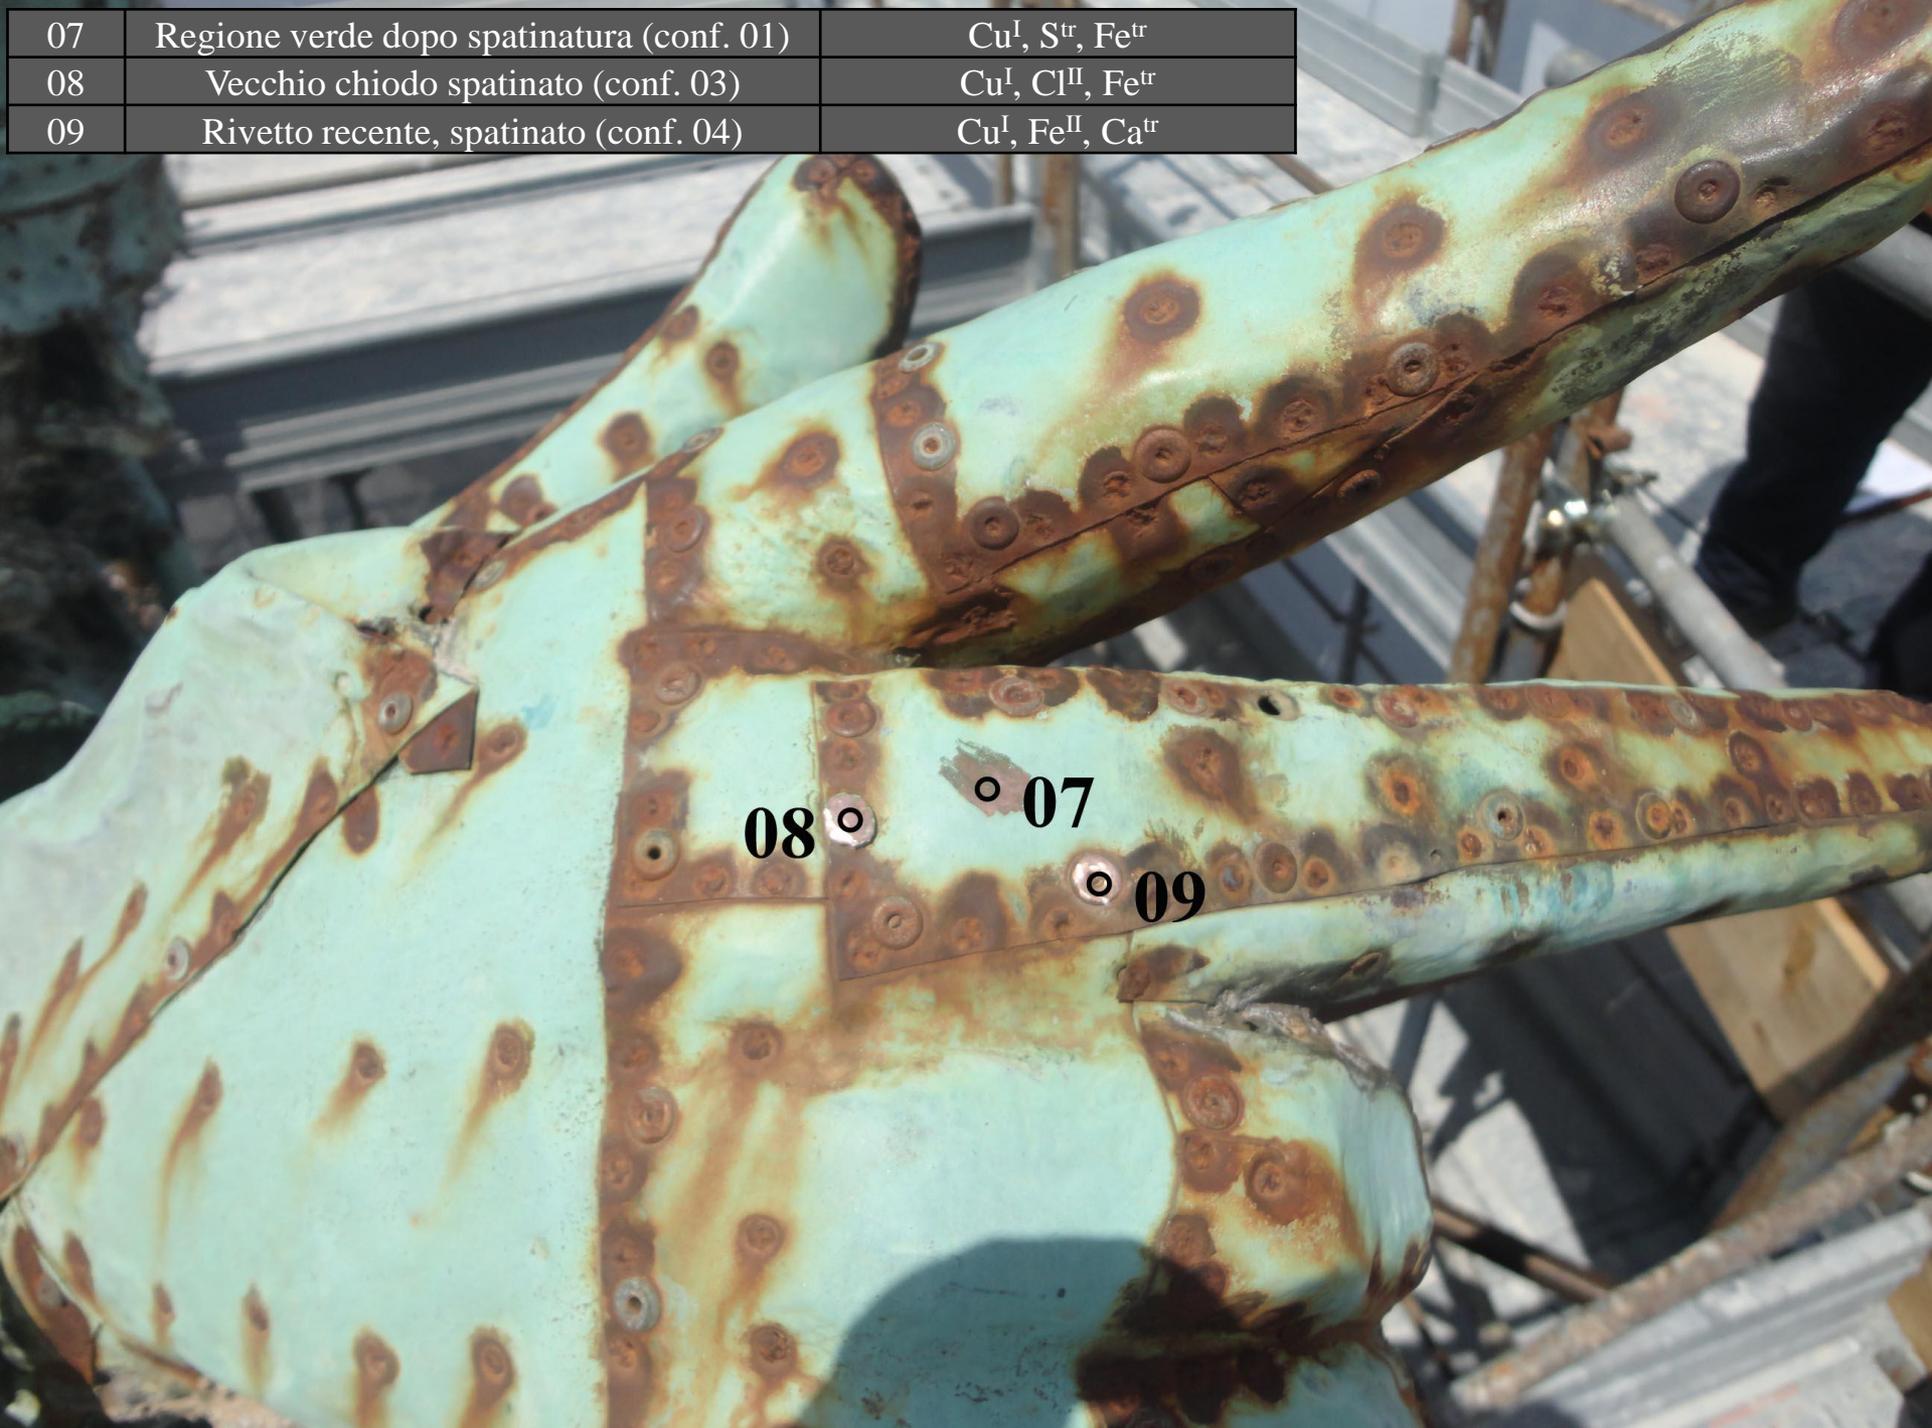
07	Regione verde dopo spatinatura (conf. 01)	$\text{Cu}^{\text{I}}$ , $\text{S}^{\text{tr}}$ , $\text{Fe}^{\text{tr}}$
08	Vecchio chiodo spatinato (conf. 03)	$\text{Cu}^{\text{I}}$ , $\text{Cl}^{\text{II}}$ , $\text{Fe}^{\text{tr}}$
09	Rivetto recente, spatinato (conf. 04)	$\text{Cu}^{\text{I}}$ , $\text{Fe}^{\text{II}}$ , $\text{Ca}^{\text{tr}}$

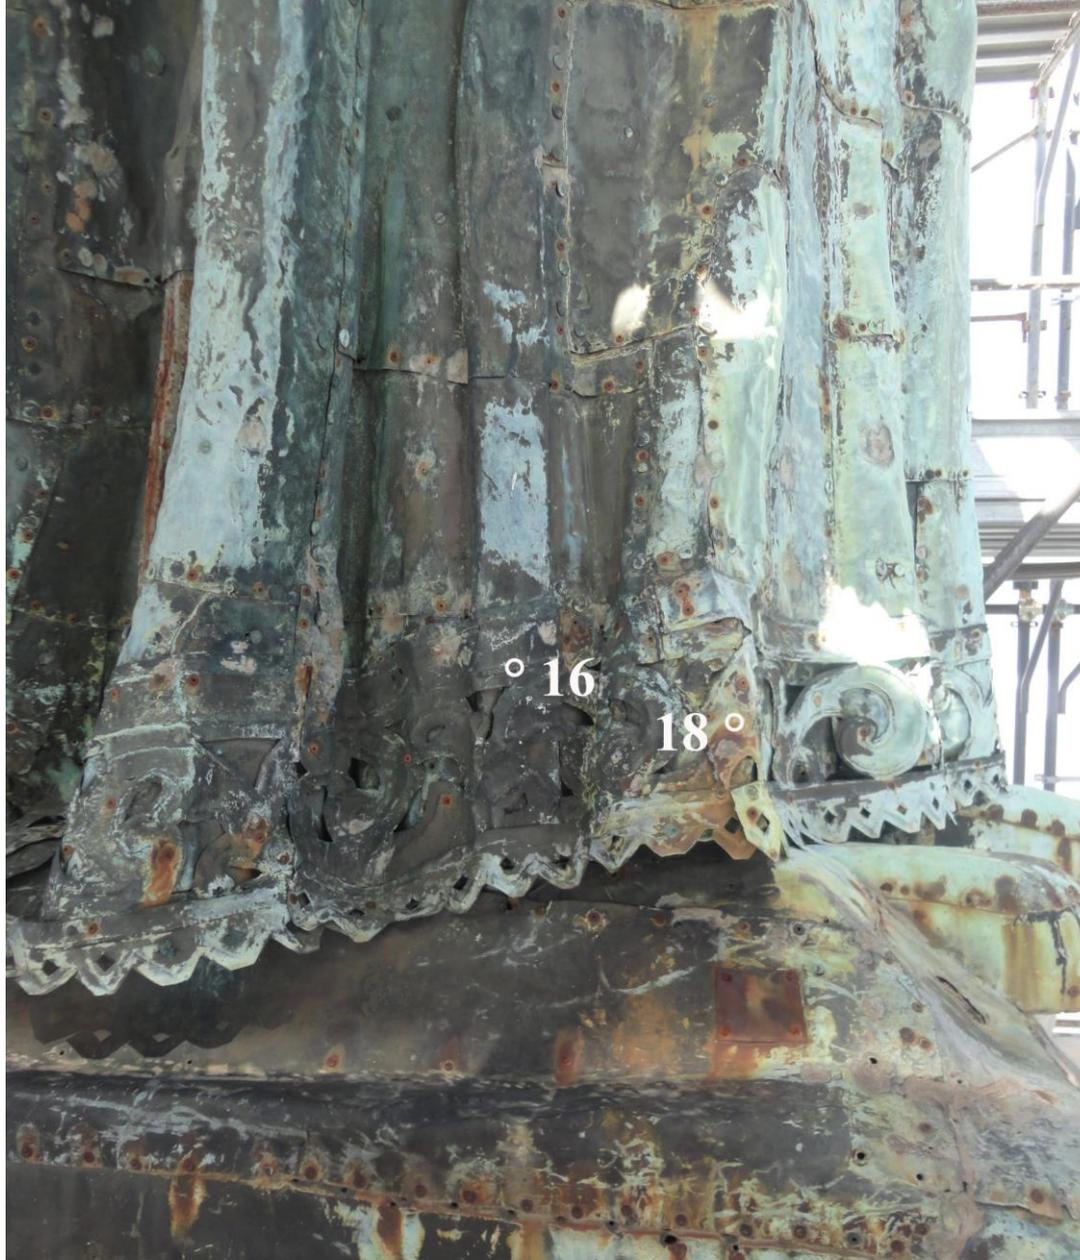
16	Fianco dx, regione nera non dilavata	$\text{Cu}^{\text{I}}$ , $\text{Cl}^{\text{II}}$ , $\text{Fe}^{\text{tr}}$ , $\text{Pb}^{\text{tr}}$
17	Fianco dx, regione nera non dilavata	$\text{Cu}^{\text{I}}$ , $\text{Cl}^{\text{II}}$ , $\text{Fe}^{\text{tr}}$
18	Fianco dx, regione verde con colatura rossastra	$\text{Cu}^{\text{I}}$ , $\text{S}^{\text{II}}$ , $\text{Fe}^{\text{III}}$ , $\text{Pb}^{\text{tr}}$
