**Studio delle patine del  
monumento dedicato a “Santo  
Oronzo”, Lecce, mediante  
fluorescenza a raggi X**

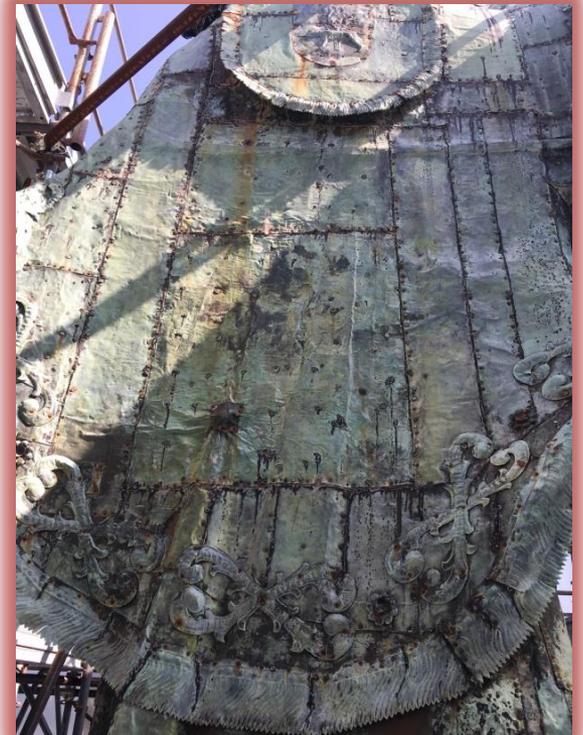
01	Lamina Verde, esposta a dilavamento	Cu <sup>I</sup> , S <sup>II</sup> , Fe <sup>tr</sup> , Pb <sup>tr</sup>
02	Lamina Rossa, esposta a dilavamento	Fe <sup>I</sup> , Cu <sup>I</sup> , S <sup>III</sup> , Pb <sup>tr</sup>
03	Chiodo originale, verde, esposto a dilavamento	Cu <sup>I</sup> , Cl <sup>I</sup> , Fe <sup>tr</sup>
04	Rivetto recente, rosso, esposto a dilavamento	Cu <sup>I</sup> , Fe <sup>II</sup> , Cl <sup>III</sup> , Ca <sup>tr</sup>
05	Ribattino vecchio, rosso, esposto a dilavamento	Fe <sup>I</sup> , Cu <sup>II</sup> , Pb <sup>tr</sup> , Ca <sup>tr</sup>
06	Colatura rossa, rosso, esposta a dilavamento	Cu <sup>I</sup> , S <sup>tr</sup> , Fe <sup>tr</sup>

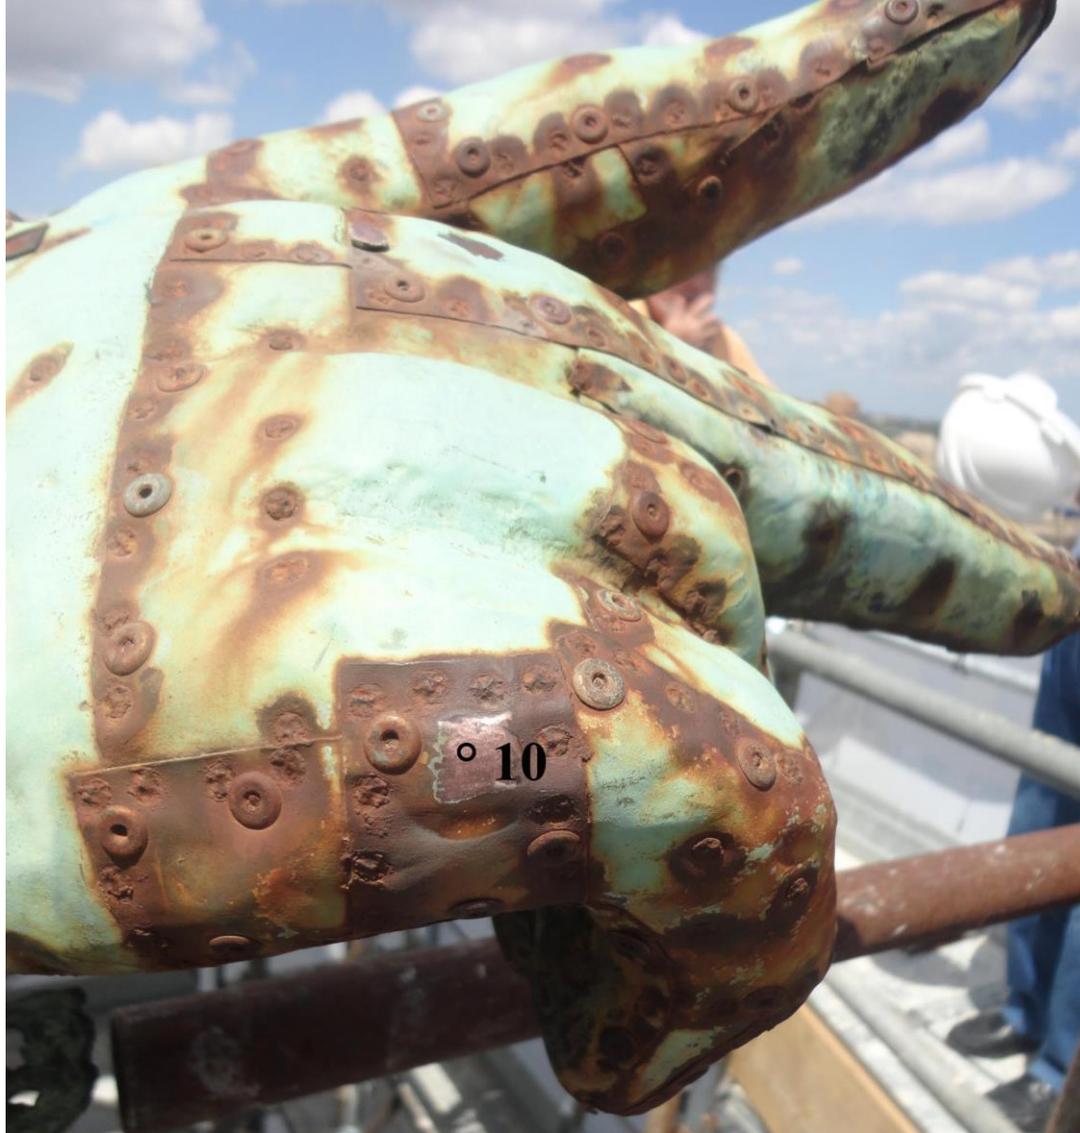
10

Regione rossa esposta a dilavamento

$\text{Cu}^{\text{I}}$ ,  $\text{Fe}^{\text{III}}$
